Comment changer :
courroie poly V sur **AUDI
A5 B8 Sportback (8TA)** -
Guide de remplacement

REPLACEMENT : COURROIE POLY V – AUDI A5 B8
SPORTBACK (8TA). LISTE DES OUTILS DONT VOUS
AUREZ BESOIN :

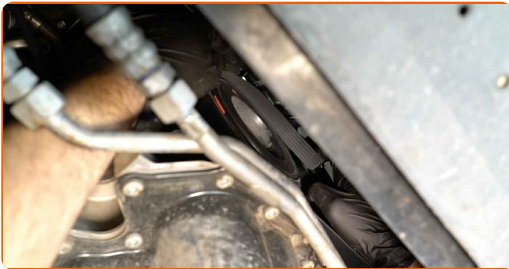
6

Remplacez la poulie du tendeur à sa position initiale. Utilisez une clé mixte de No.16

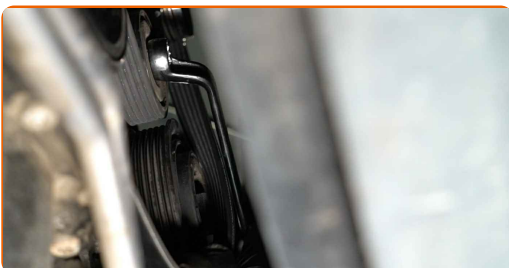
8

Mettez de côté la poulie de tendeur de la courroie en V crantée. Utilisez une clé mixte de No.16

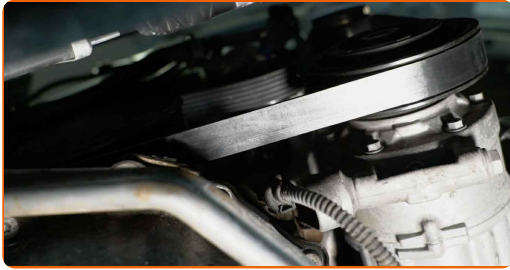
9

Installez la courroie striée en V sur le tendeur.

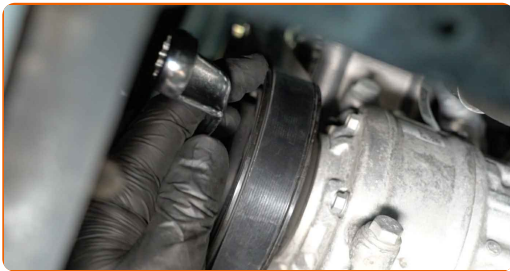
10

Remplacez la poulie du tendeur à sa position initiale. Utilisez une clé mixte de No.16
