Comment changer :
courroie poly V sur **BMW**
3 Berline (E46) - Guide
de remplacement

REPLACEMENT : COURROIE POLY V – BMW 3
BERLINE (E46). OUTILS DONT VOUS POURRIEZ AVOIR
BESOIN :

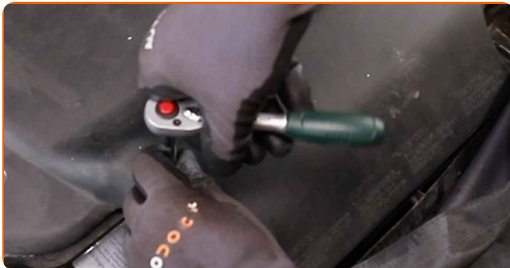
- 1 Ouvrez le capot.
- 2 Servez-vous d'une housse d'aile pour protéger les parties peintes et plastiques de la voiture.
- 3 Dévissez les fixations de l'ensemble du boîtier de distribution d'air. Utilisez une douille n° 12. Utilisez une clé à cliquet.

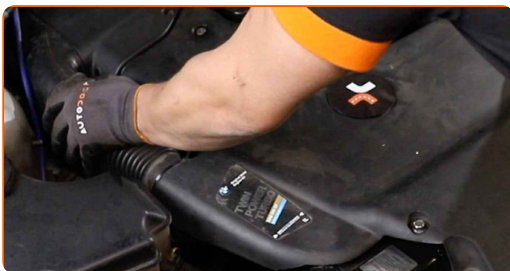
- 4 Retirez l'ensemble du boîtier de distribution d'air.

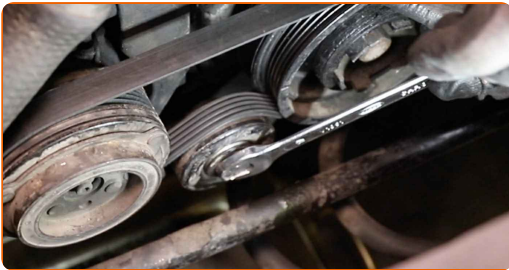
- 10** Remplacez la poulie du tendeur à sa position initiale. Utilisez une clé mixte de No.17 Servez-vous d'un pied-de-biche.
