Comment changer :
courroie poly V sur **FORD**
TOURNEO COURIER
Kombi - Guide de
remplacement

Cette procédure de remplacement peut être appliquée sur le modèle:
FORD TOURNEO COURIER Kombi 1.5 TDCi, FORD TOURNEO COURIER Kombi 1.6 TDCi, FORD TOURNEO COURIER Kombi 1.5 TDCi (XXCA, XXCB, XXCC)

REEMPLACEMENT : COURROIE POLY V – FORD
 TOURNEO COURIER KOMBI. OUTILS DONT VOUS AUREZ
 BESOIN :

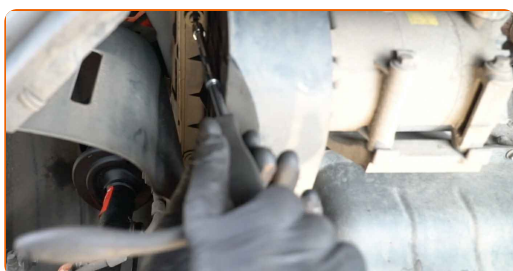
4 Défaites les attaches du carénage sous moteur. Utilisez la mèche Torx T30. Utilisez une clé à cliquet.

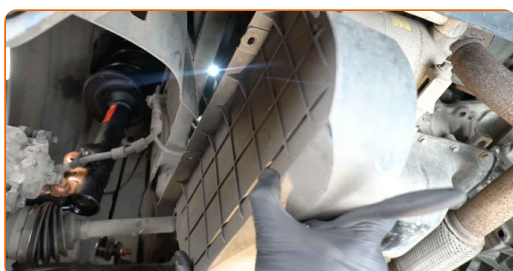
5 Retirez le carénage sous moteur.

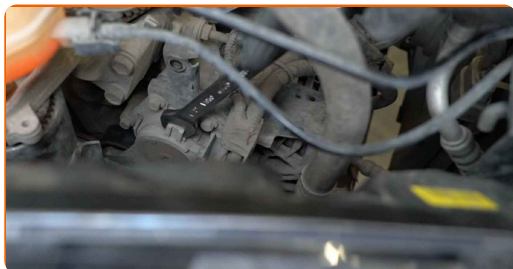
6 Mettez de côté la poulie de tendeur de la courroie en V crantée. Utilisez une clé mixte de No.15

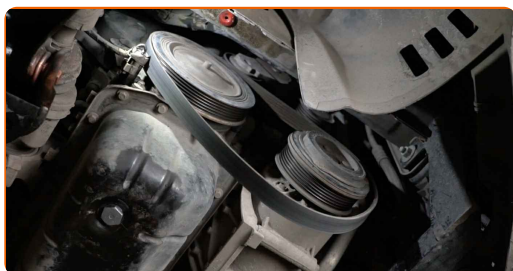
7 Retirez la courroie en V crantée.

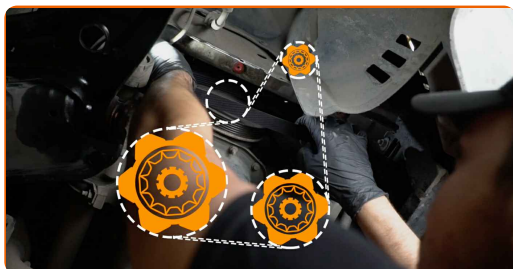
9 Installez la courroie en V crantée.

- Assurez-vous que la courroie en V crantée est correctement serrée sur toutes les poulies.

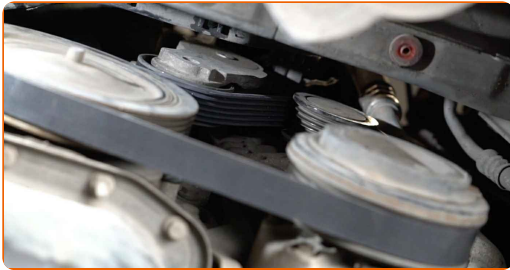
11 Installez la courroie striée en V sur le tendeur.

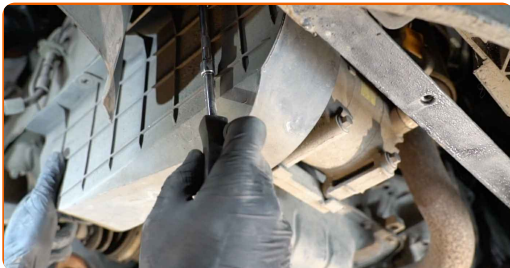
15 Remettez en place le carénage sous moteur.

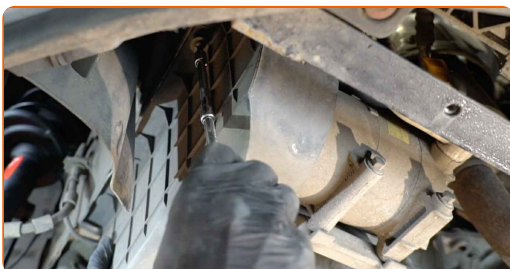
16 Serrez les fixations du carénage sous moteur. Utilisez la mèche Torx T30. Utilisez une clé à cliquet.
