Comment changer :
courroie poly V sur **FORD**
TRANSIT COURIER
Kombi - Guide de
remplacement

REPLACEMENT : COURROIE POLY V – FORD TRANSIT
COURIER KOMBI. OUTILS DONT VOUS AUREZ BESOIN :

REPLACEMENT : COURROIE POLY V – FORD TRANSIT COURIER KOMBI. UTILISEZ LA PROCÉDURE SUIVANTE :

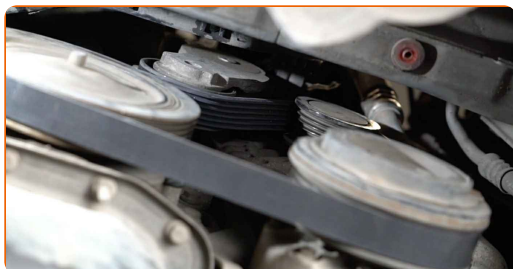
11 Installez la courroie striée en V sur le tendeur.
