Comment changer :  
courroie poly V sur **SEAT**  
**Alhambra (7V8, 7V9)** -  
Guide de remplacement

REPLACEMENT : COURROIE POLY V – SEAT  
ALHAMBRA (7V8, 7V9). OUTILS DONT VOUS AUREZ  
BESOIN :

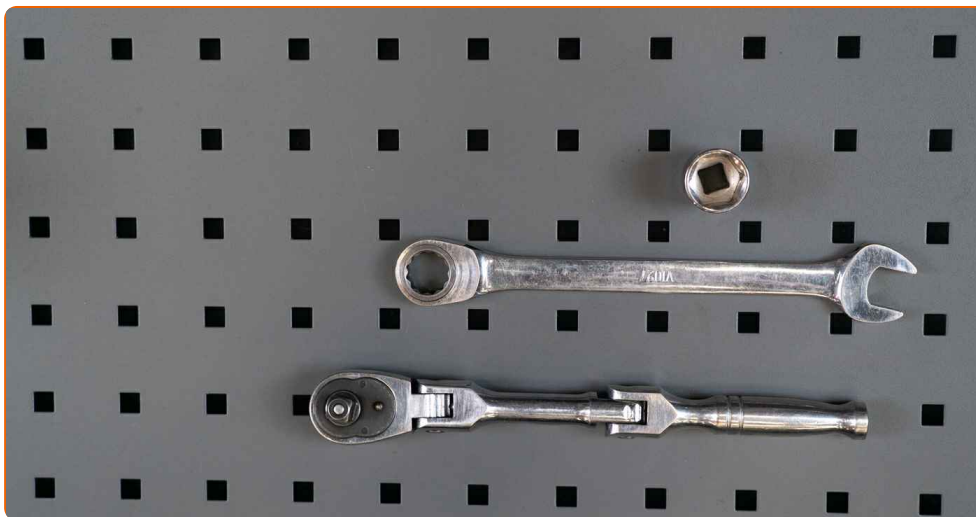
- Clé mixte de No.16
- Douille d'entraînement n°19
- Clé à cliquet
- Couverture des ailes

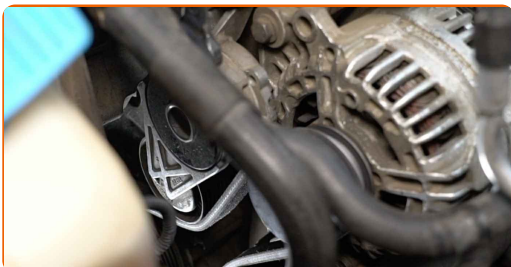
**10** Remplacez la poulie du tendeur à sa position initiale.

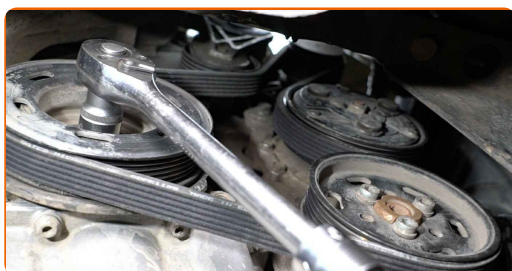
- 11** Faites tourner le vilebrequin plusieurs fois pour vérifier le bon fonctionnement de la nouvelle courroie trapézoïdale striée. Utilisez une douille n° 19. Utilisez une clé à cliquet.

- Assurez-vous que la courroie en V crantée est correctement serrée sur toutes les poulies.
- Assurez-vous que la courroie trapézoïdale striée soit correctement tendue.
