Comment changer : verin
de hayon sur **Mercedes**
W245 - Guide de
remplacement

REEMPLACEMENT : VERIN DE HAYON – MERCEDES
W245. LISTE DES OUTILS DONT VOUS AUREZ BESOIN :

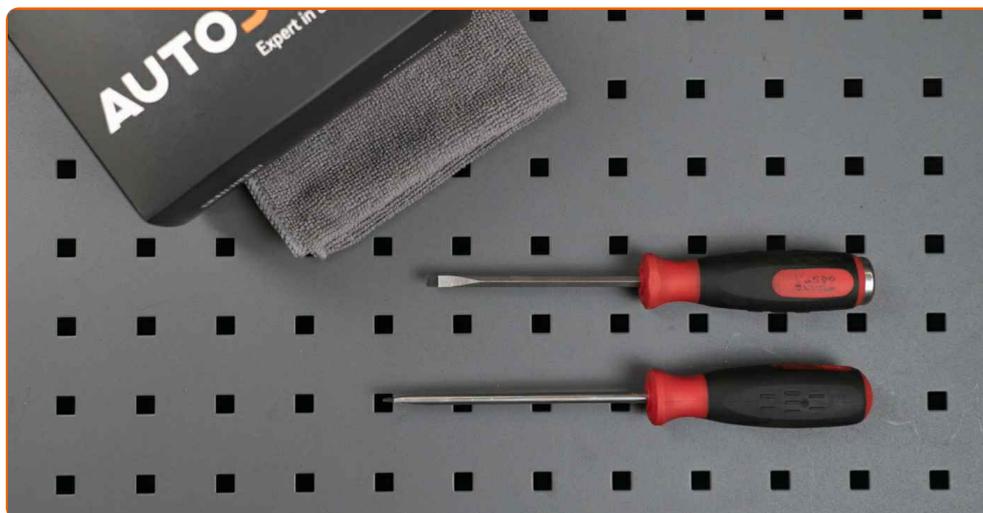
- Tournevis À Tête Plate
- Cric hydraulique télescopique pour transmission

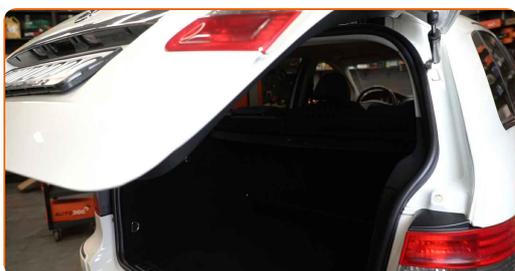
1

Ouvrez le coffre.

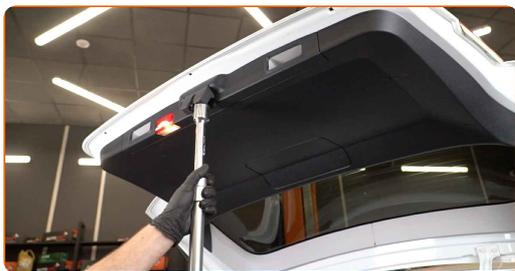
2

Maintenez le couvercle de coffre. Servez vous d'un cric à transmission hydraulique.

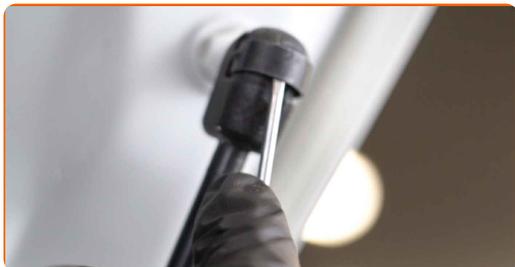
3

Détendez l'anneau de retenue reliant le vérin à gaz au couvercle de coffre. Utilisez un tournevis plat.

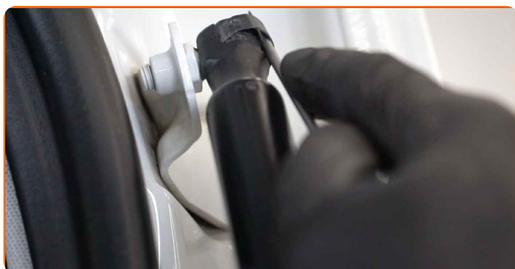
4

Détendez l'anneau de retenue reliant le vérin à gaz à la carrosserie. Utilisez un tournevis plat.

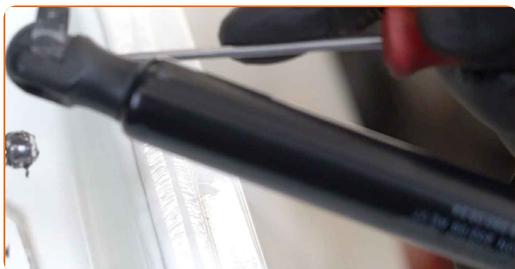
5

Retirez le vérin à gaz du couvercle de coffre.

- Afin d'éviter de vous blesser, maintenez en place le couvercle de coffre lorsque vous démontez les vérins à gaz.

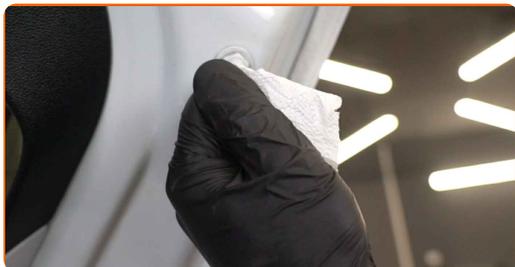
6 Nettoyez les emplacements de montage du vérin de coffre.

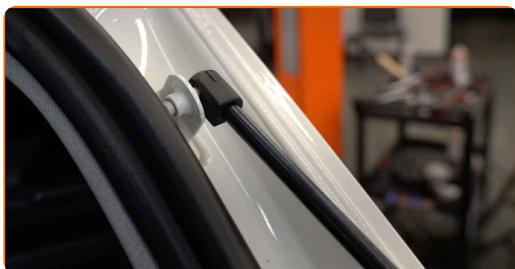
7 Installez le nouveau vérin à gaz du couvercle de coffre.

- Afin d'éviter de vous blesser, maintenez en place le couvercle de coffre lorsque vous installez les vérins à gaz.

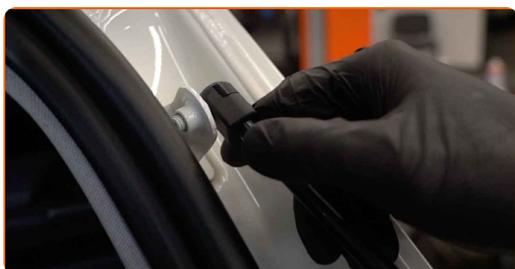
8 Enclenchez l'anneau de retenue reliant le vérin à gaz à la carrosserie.

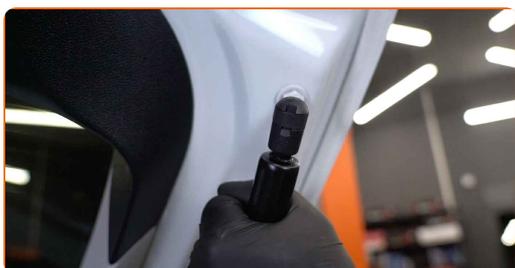
9 Enclenchez l'anneau de retenue reliant le vérin à gaz au couvercle de coffre.

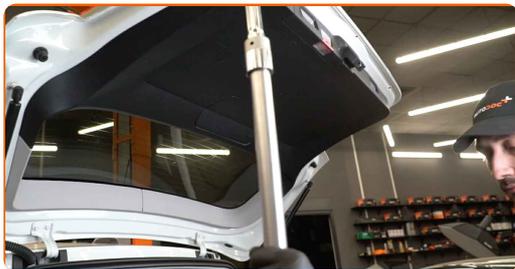
10

Retirez le cric à transmission hydraulique.

- Remplacement : verin de hayon – Mercedes W245. Abaissez le cric de transmission en douceur, sans à-coups, pour éviter d'endommager les composants et les mécanismes.

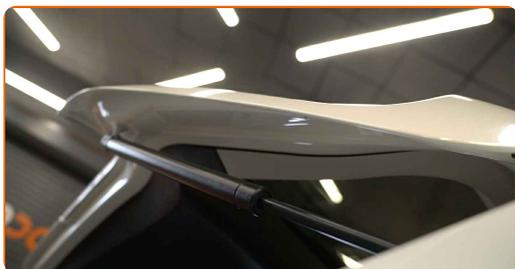
11

Vérifiez l'état des vérins du couvercle de coffre une fois installés.

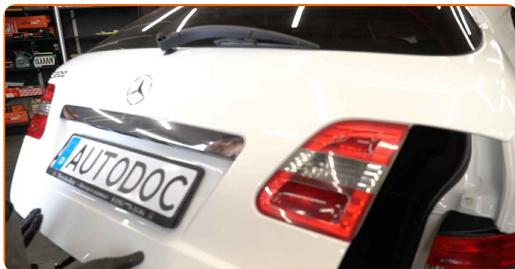
12

Fermez la porte du coffre.
