Comment changer : verin
de hayon sur **BMW 3**
Berline (E90) - Guide de
remplacement

REPLACEMENT : VERIN DE HAYON – BMW 3 BERLINE
(E90). OUTILS DONT VOUS AUREZ BESOIN :

**REPLACEMENT : VERIN DE HAYON – BMW 3 BERLINE (E90).
ORDRE RECOMMANDÉ DES ÉTAPES :**

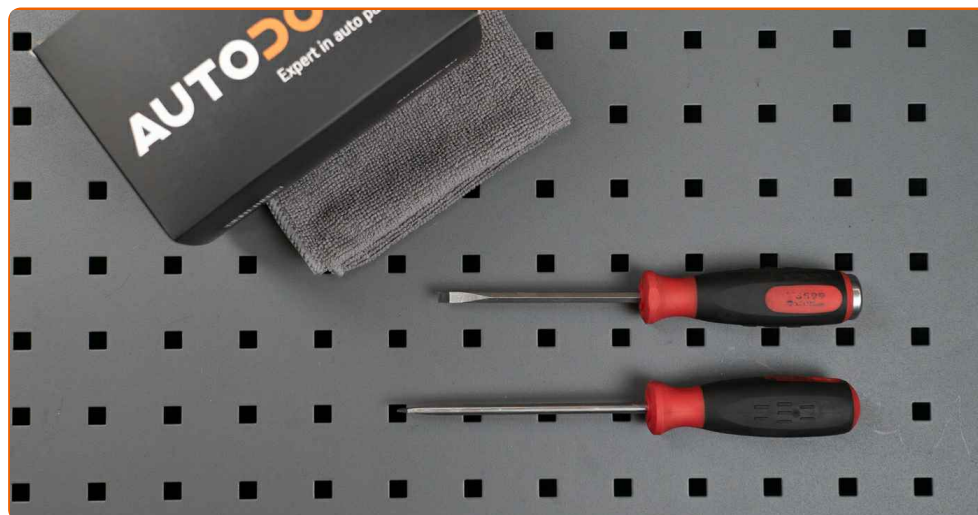
- Graisse multi-fonctions

- Tournevis À Tête Plate

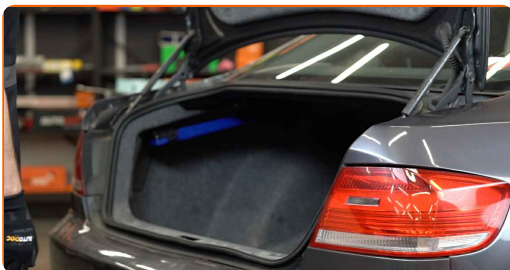
1

Ouvrez le coffre.

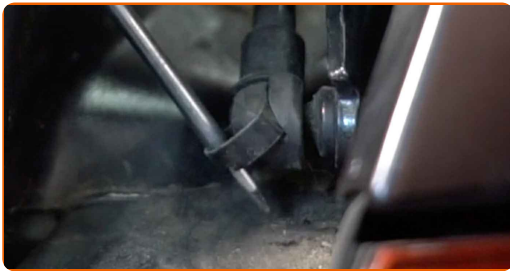
3

Détendez l'anneau de retenue reliant le vérin à gaz à la carrosserie. Utilisez un tournevis plat.

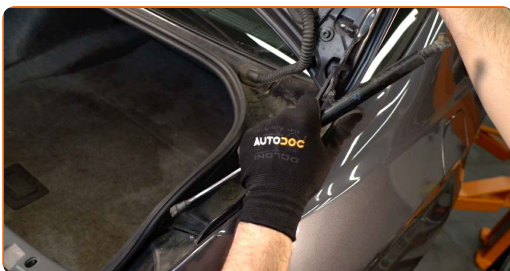
4

- Afin d'éviter de vous blesser, maintenez en place le couvercle de coffre lorsque vous démontez les vérins à gaz.

Retirez le vérin à gaz du couvercle de coffre.

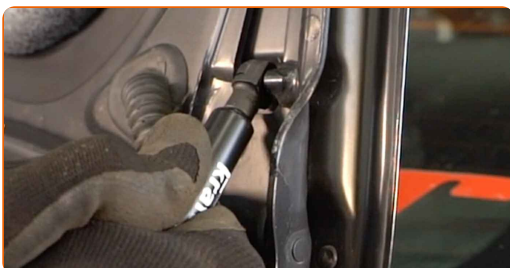
- 8 Enclenchez l'anneau de retenue reliant le vérin à gaz au couvercle de coffre.

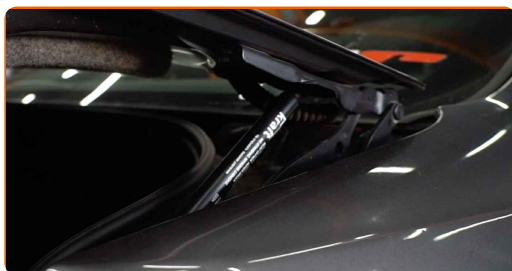
10

Vérifiez l'état des vérins du couvercle de coffre une fois installés.
