Comment changer :
courroie poly V sur
CITROËN Jumper I
Minibus (244) - Guide de
remplacement

Cette procédure de remplacement peut être appliquée sur le modèle:
CITROËN Jumper I Minibus (244) 2.0 HDi, CITROËN Jumper I Minibus (244) 2.2 HDi

REPLACEMENT : COURROIE POLY V – CITROËN
JUMPER I MINIBUS (244). OUTILS DONT VOUS AUREZ
BESOIN :

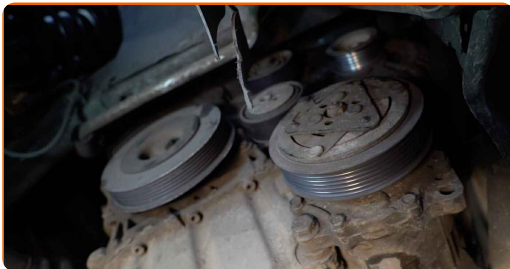
6

Remplacez la poulie du tendeur à sa position initiale.

- Vérifiez l'état de la poulie du tendeur et de la poulie libre. Remplacez-les au besoin.

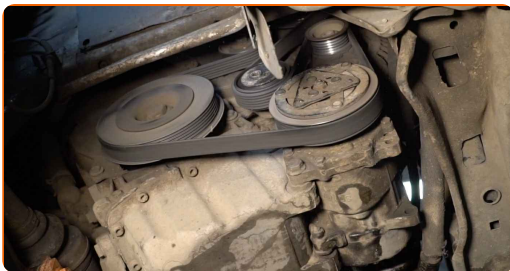
11

Faites tourner le moteur quelques minutes. C'est nécessaire pour s'assurer que le composant fonctionne correctement.
