Comment changer :
courroie poly V sur **FORD**
Transit Connect V408
Van - Guide de
remplacement

REEMPLACEMENT : COURROIE POLY V – FORD TRANSIT
CONNECT V408 VAN. OUTILS DONT VOUS AUREZ
BESOIN :

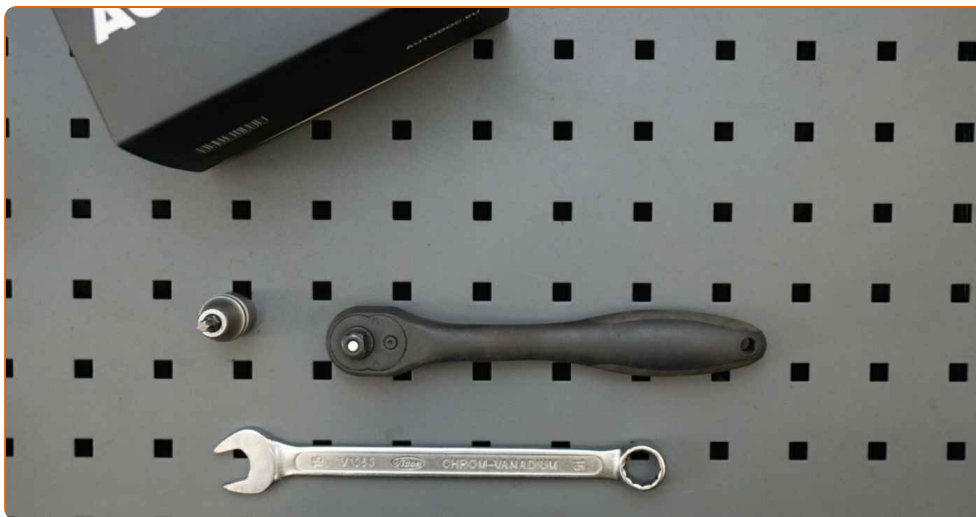
- Clé mixte de No.15
- Mèche Torx T30
- Clé à cliquet
- Couverture des ailes

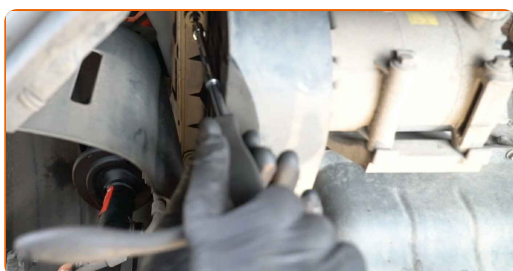
- 1 Ouvrez le capot.
- 2 Servez-vous d'une housse d'aile pour protéger les parties peintes et plastiques de la voiture.
- 3 Soulevez la voiture en vous servant d'un cric ou en l'installant sur une fosse mécanique.
- 4 Défaites les attaches du carénage sous moteur. Utilisez la mèche Torx T30. Utilisez une clé à cliquet.

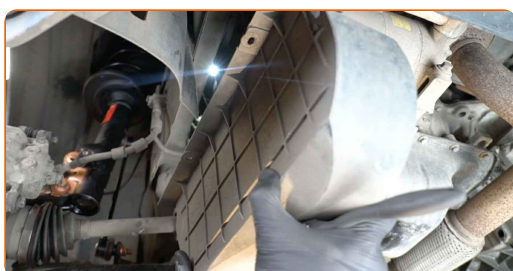
- 5 Retirez le carénage sous moteur.

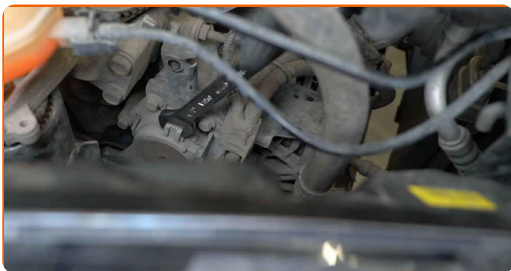
6 Mettez de côté la poulie de tendeur de la courroie en V crantée. Utilisez une clé mixte de No.15

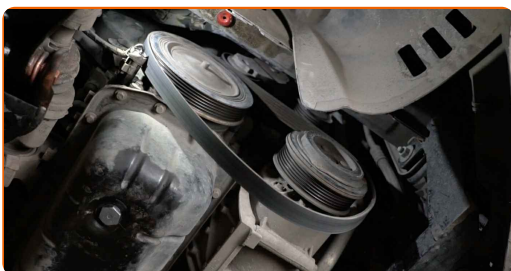
7 Retirez la courroie en V crantée.

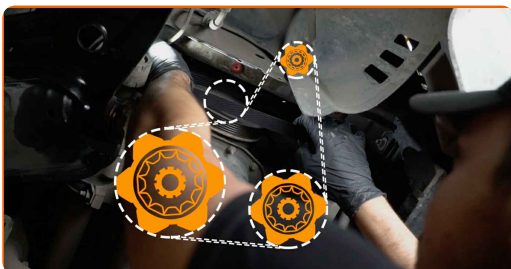
9 Installez la courroie en V crantée.

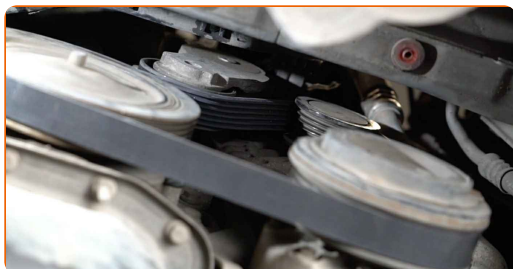
11 Installez la courroie striée en V sur le tendeur.

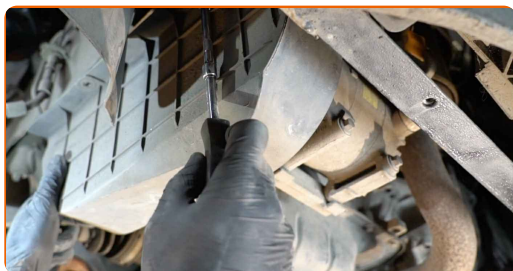
15 Remettez en place le carénage sous moteur.

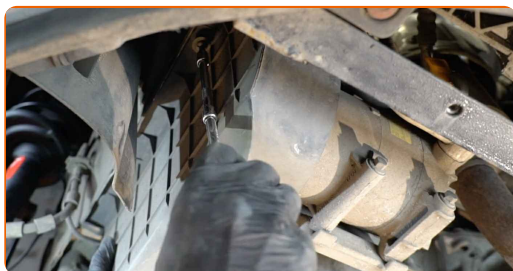
16 Serrez les fixations du carénage sous moteur. Utilisez la mèche Torx T30. Utilisez une clé à cliquet.
