Comment changer :
courroie poly V sur
MERCEDES-BENZ
Sprinter 2-T Bus (W901,
W902) - Guide de
remplacement

REEMPLACEMENT : COURROIE POLY V – MERCEDES-
BENZ SPRINTER 2-T BUS (W901, W902). OUTILS DONT
VOUS POURRIEZ AVOIR BESOIN :

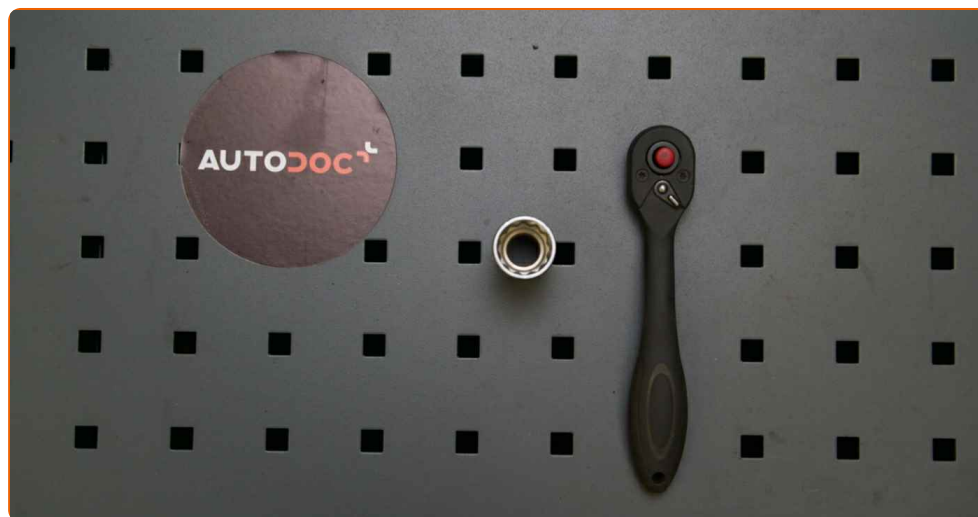
- Douille 12 pans n°17
- Clé à cliquet
- Couverture des ailes
- Cale de roue

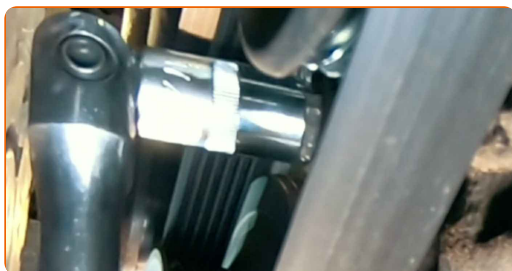
- 1 Ouvrez le capot.
- 2 Servez-vous d'une housse d'aile pour protéger les parties peintes et plastiques de la voiture.
- 3 Sécurisez les roues avec des cales.
- 4 Soulevez la voiture en vous servant d'un cric ou en l'installant sur une fosse mécanique.
- 5 Mettez de côté la poulie de tendeur de la courroie en V crantée. Servez-vous d'une douille 12 pans n°17. Utilisez une clé à cliquet.

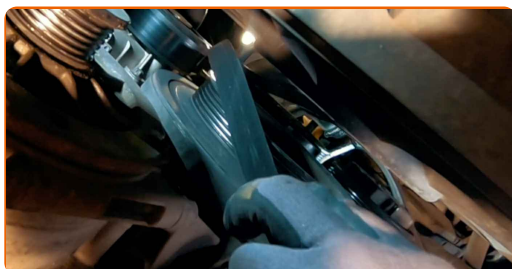
- 6 Retirez la courroie en V crantée.

- Vérifiez l'état de la poulie du tendeur et de la poulie libre. Remplacez-les au besoin.

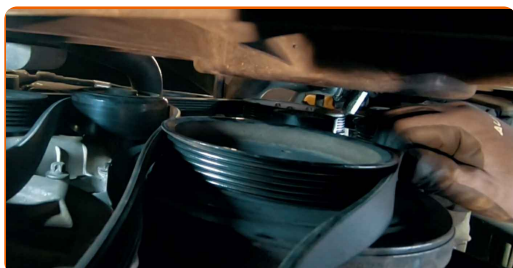
7 Remplacez la poulie du tendeur à sa position initiale. Servez-vous d'une douille 12 pans n°17. Utilisez une clé à cliquet.

8 Mettez de côté la poulie de tendeur de la courroie en V crantée. Servez-vous d'une douille 12 pans n°17. Utilisez une clé à cliquet.

9 Installez la courroie en V crantée.

- Assurez-vous que la courroie en V crantée est correctement serrée sur toutes les poulies.

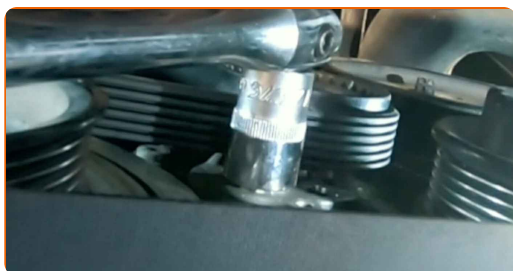
10 Remplacez la poulie du tendeur à sa position initiale. Servez-vous d'une douille 12 pans n°17. Utilisez une clé à cliquet.

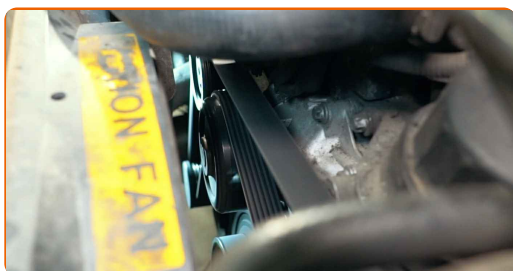
Faites tourner le moteur quelques minutes. C'est nécessaire pour s'assurer que le composant fonctionne correctement.
