Comment changer :
courroie poly V sur
MERCEDES-BENZ
Sprinter 2-T Van (W901,
W902) - Guide de
remplacement

REPLACEMENT : COURROIE POLY V – MERCEDES-
BENZ SPRINTER 2-T VAN (W901, W902). OUTILS DONT
VOUS POURRIEZ AVOIR BESOIN :

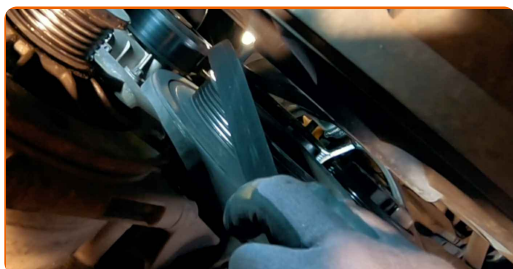
- 6 Retirez la courroie en V crantée.
