Comment changer :
courroie poly V sur **SEAT**
Exeo Berline (3R2) -
Guide de remplacement

REPLACEMENT : COURROIE POLY V – SEAT EXEO
BERLINE (3R2). OUTILS DONT VOUS AUREZ BESOIN :

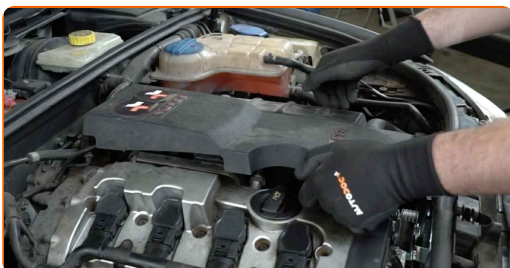
3 Retirez le couvercle du moteur.

- Remplacement : courroie poly V – SEAT Exeo Berline (3R2). Ne forcez pas trop lorsque vous retirez la pièce car cela pourrait l'endommager.

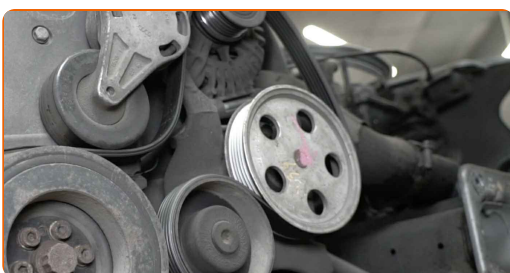
4 Mettez de côté la poulie de tendeur de la courroie en V crantée. Utilisez une clé mixte de No.17

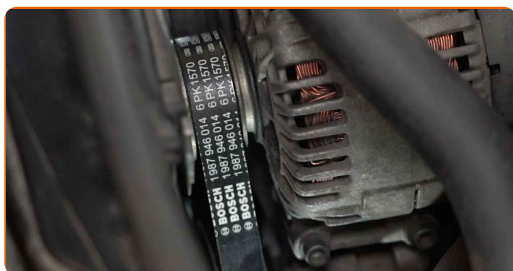
10 Remplacez la poulie du tendeur à sa position initiale. Utilisez une clé mixte de No.17

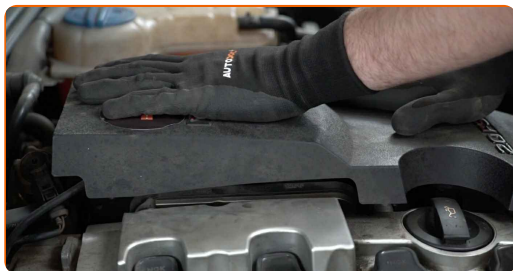
13 Installez le couvercle du moteur et sécurisez-le.

- Remplacement : courroie poly V – SEAT Exeo Berline (3R2). Ne forcez pas trop lors de l'installation. Vous pourriez endommager la pièce.
- Assurez-vous que le cache moteur est bien en place. Il ne faut pas qu'il soit déplacé de manière incompatible avec les attaches de guidage.
