Comment changer :
essuie-glaces arrière sur
SEAT Leon ST (5F8) -
Guide de remplacement

REPLACEMENT : ESSUIE-GLACES – SEAT LEON ST (5F8). LISTE DES OUTILS DONT VOUS AUREZ BESOIN :

REPLACEMENT : ESSUIE-GLACES – SEAT LEON ST (5F8). SUIVEZ LES ÉTAPES SUIVANTES :

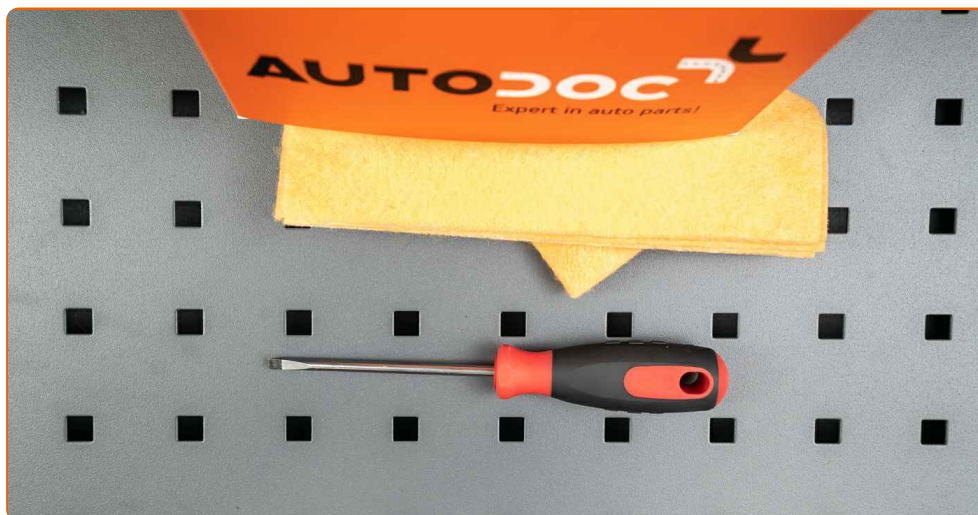
- Tournevis à tête plate

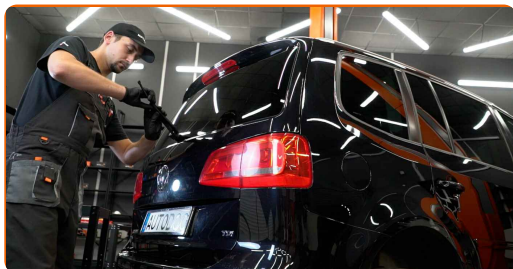
4

Tirez à fond sur le bras d'essuie-glace de la surface de la vitre jusqu'au maximum.

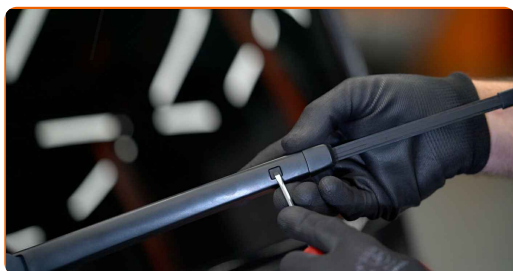
5

Appuyez sur la pince. Retirez la lame de l'essuie-glace.

- Lorsque vous remplacez la lame d'essuie-glaces, faites attention à ce que le bras de l'essuie-glaces ne heurte pas le pare-brises, à cause de la tension du ressort de l'essuie-glace.
