Comment changer :
courroie poly V sur
SKODA Fabia I 5 portes
(6Y2) - Guide de
remplacement

REPLACEMENT : COURROIE POLY V – SKODA FABIA I
5 PORTES (6Y2). OUTILS DONT VOUS AVEZ BESOIN :

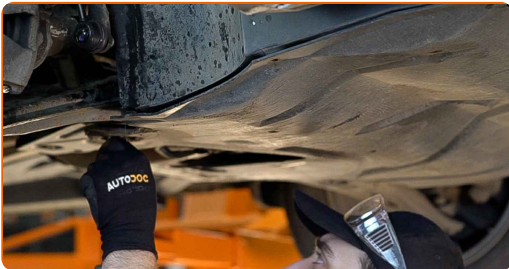
3 Dévissez les attaches de l'insonorisation inférieure. Utilisez une douille n° 12. Servez-vous d'un tournevis Phillips.

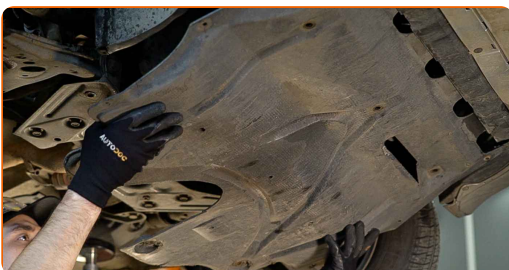
4 Retirez l'isolation sonore inférieure.

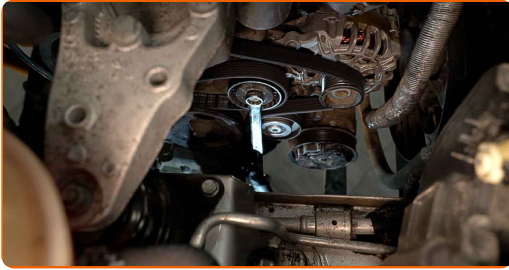
5 Mettez de côté la poulie de tendeur de la courroie en V crantée. Utilisez une clé mixte de No.16.

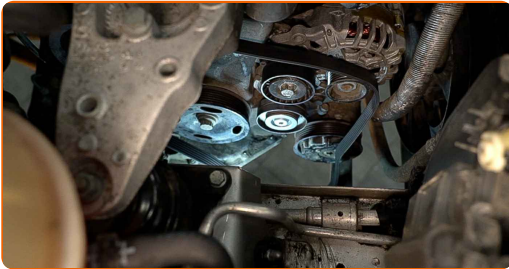
6 Retirez la courroie en V crantée.

- Vérifiez l'état de la poulie du tendeur et de la poulie libre. Remplacez-les au besoin.

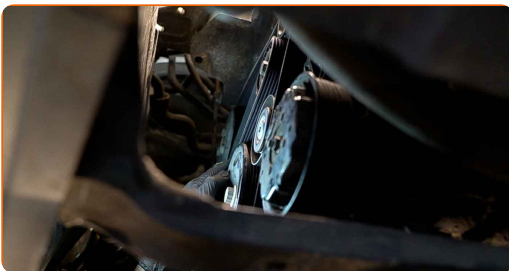
7 Installez la courroie en V crantée.

- Assurez-vous que la courroie en V crantée est correctement serrée sur toutes les poulies.

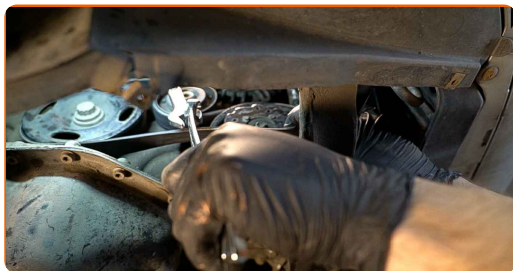
8

Mettez de côté la poulie de tendeur de la courroie en V crantée. Utilisez une clé mixte de No.16.

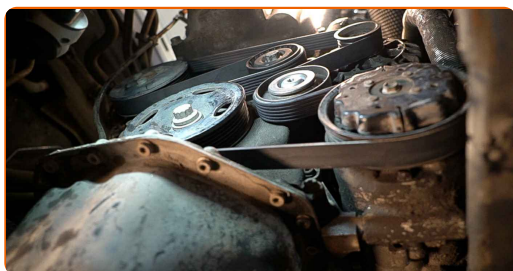
9

Remplacez la poulie du tendeur à sa position initiale.

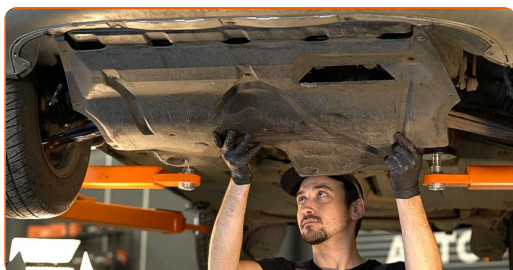
10

Installez l'isolation sonore inférieure.

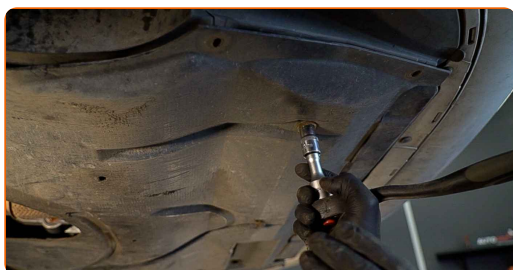
11

Vissez les attaches de l'insonorisation inférieure. Utilisez une douille n° 12. Servez-vous d'un tournevis Phillips.
