Comment changer :
courroie poly V sur
SKODA Fabia II 3/5
portes (542) - Guide de
remplacement

REPLACEMENT : COURROIE POLY V – SKODA FABIA II
3/5 PORTES (542). OUTILS DONT VOUS AVEZ BESOIN :

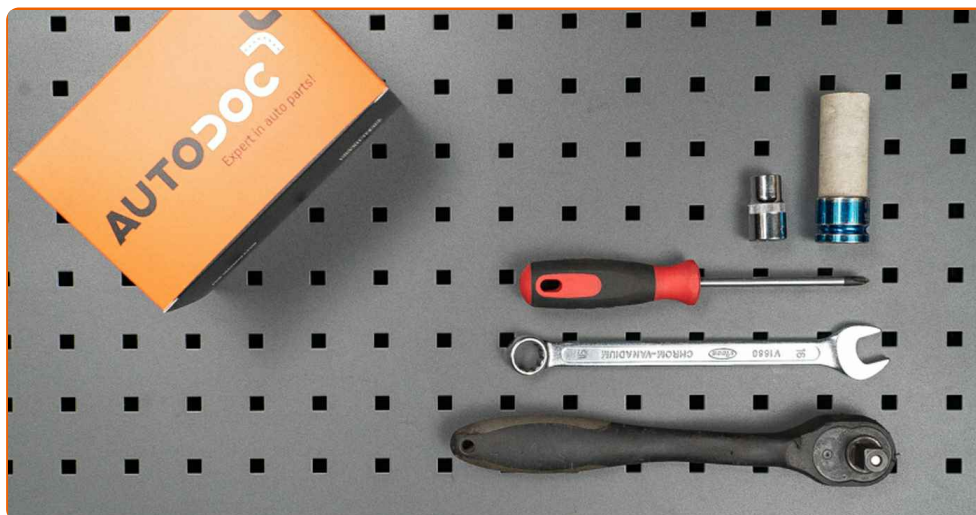
- Douille à choc N°12
- Clé mixte de No.16
- Tournevis phillips
- Couverture des ailes

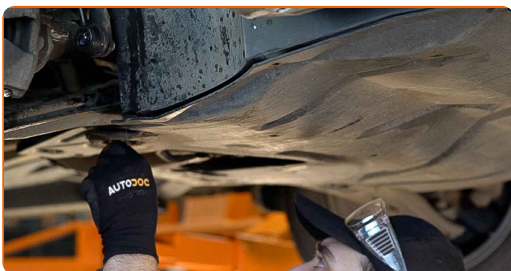
3 Dévissez les attaches de l'insonorisation inférieure. Utilisez une douille n° 12. Servez-vous d'un tournevis Phillips.

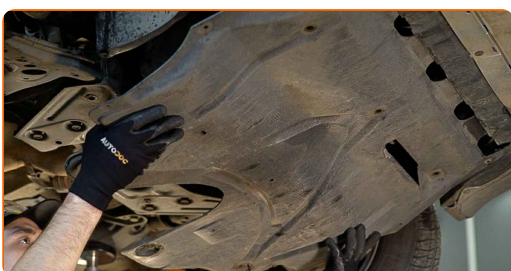
4 Retirez l'isolation sonore inférieure.

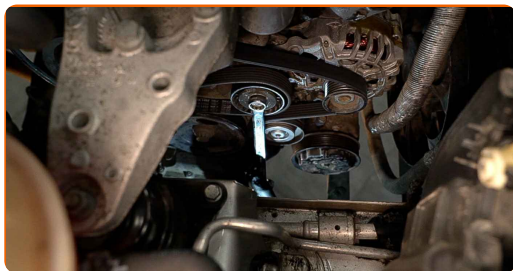
5

Mettez de côté la poulie de tendeur de la courroie en V crantée. Utilisez une clé mixte de No.16.

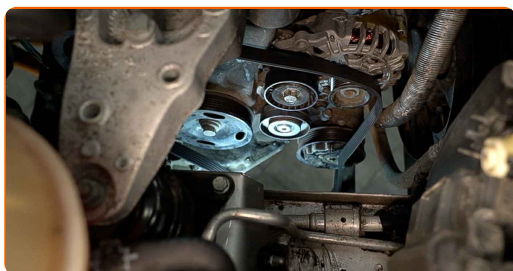
6

Retirez la courroie en V crantée.

- Vérifiez l'état de la poulie du tendeur et de la poulie libre. Remplacez-les au besoin.

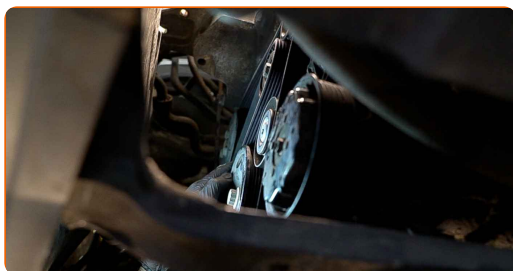
7

Installez la courroie en V crantée.

- Assurez-vous que la courroie en V crantée est correctement serrée sur toutes les poulies.

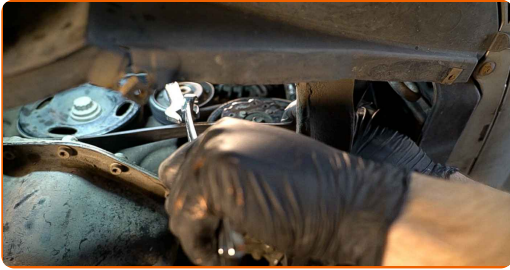
8

Mettez de côté la poulie de tendeur de la courroie en V crantée. Utilisez une clé mixte de No.16.

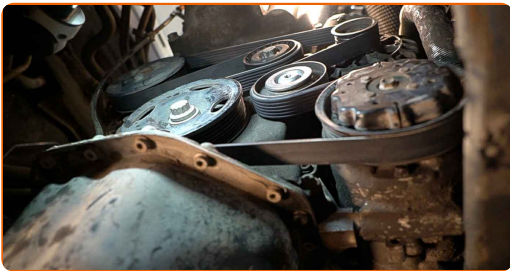
9

Remplacez la poulie du tendeur à sa position initiale.

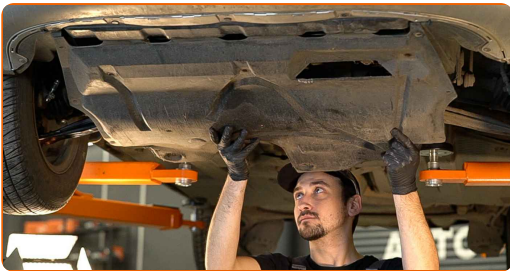
10

Installez l'isolation sonore inférieure.

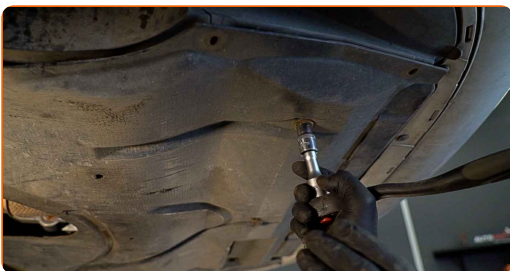
11

Vissez les attaches de l'insonorisation inférieure. Utilisez une douille n° 12. Servez-vous d'un tournevis Phillips.
