Comment changer :  
courroie poly V sur  
**SKODA Octavia I 5  
portes (1U2)** - Guide de  
remplacement

REEMPLACEMENT : COURROIE POLY V – SKODA  
OCTAVIA I 5 PORTES (1U2). OUTILS DONT VOUS AUREZ  
BESOIN :

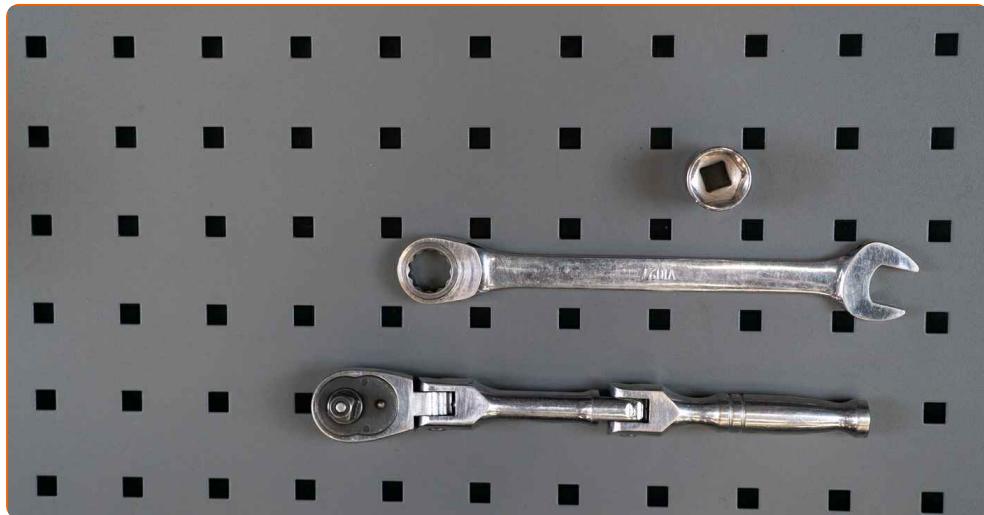
- Clé mixte de No.16
- Douille d'entraînement n°19
- Clé à cliquet
- Couverture des ailes

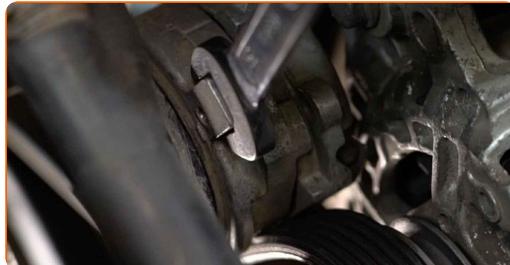
- 1 Ouvrez le capot.
- 2 Servez-vous d'une housse d'aile pour protéger les parties peintes et plastiques de la voiture.
- 3 Soulevez la voiture en vous servant d'un cric ou en l'installant sur une fosse mécanique.
- 4 Mettez de côté la poulie de tendeur de la courroie en V crantée. Utilisez une clé mixte de N°.16.

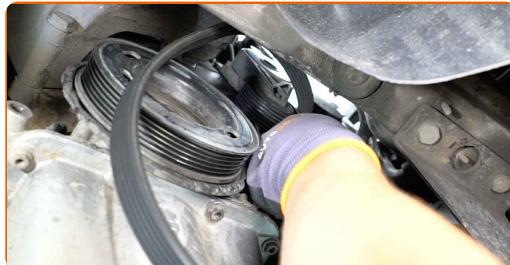
- 5 Retirez la courroie en V crantée.

- Vérifiez l'état de la poulie du tendeur et de la poulie libre. Remplacez-les au besoin.

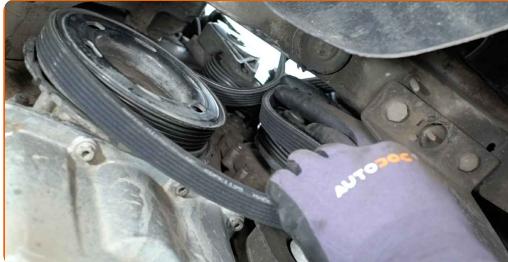
**6** Replacez la poulie du tendeur à sa position initiale.

**7** Installez la courroie en V crantée.

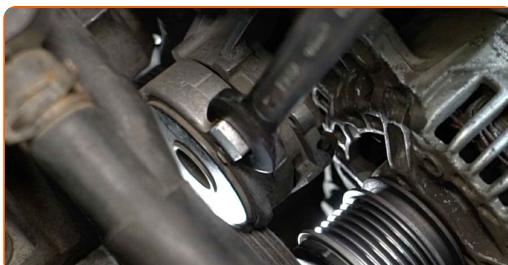
**8** Mettez de côté la poulie de tendeur de la courroie en V crantée. Utilisez une clé mixte de No.16.

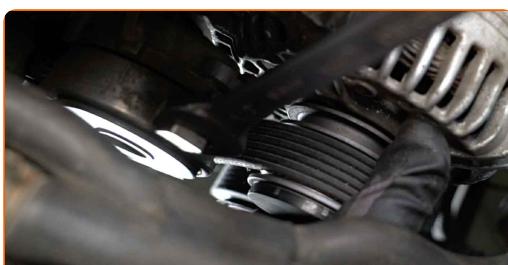
**9** Installez la courroie striée en V sur le tendeur.

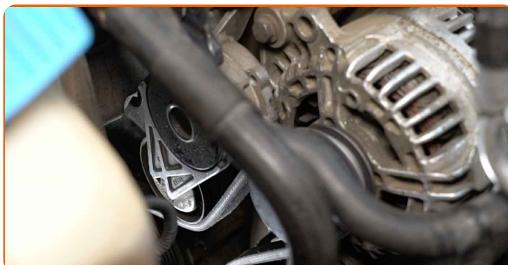
**10** Replacez la poulie du tendeur à sa position initiale.

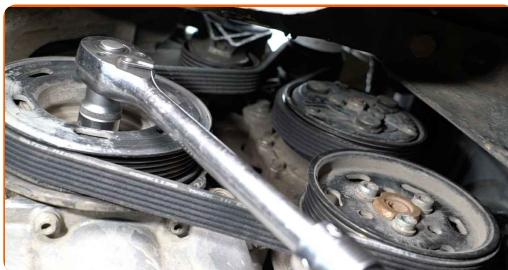
**11**

Faites tourner le vilebrequin plusieurs fois pour vérifier le bon fonctionnement de la nouvelle courroie trapézoïdale striée. Utilisez une douille n° 19. Utilisez une clé à cliquet.

- Assurez-vous que la courroie en V crantée est correctement serrée sur toutes les poulies.
- Assurez-vous que la courroie trapézoïdale striée soit correctement tendue.
