Comment changer :  
plaquettes de frein avant  
sur **VW California T5  
Minibus (7EC, 7EF, 7EG,  
7HF)** - Guide de  
remplacement

REPLACEMENT : PLAQUETTES DE FREIN – VW CALIFORNIA T5 MINIBUS (7EC, 7EF, 7EG, 7HF). OUTILS DONT VOUS AUREZ BESOIN :

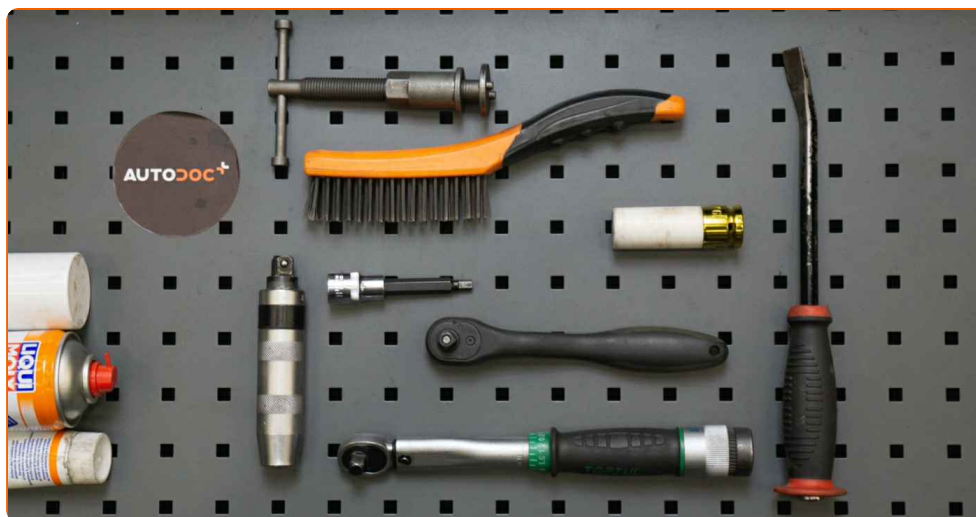
- Brosse métallique
- Brosse de nettoyage en nylon
- Aérosol WD-40
- Nettoyant freins
- Graisse au cuivre
- Pâte anti-grincements
- Graisse pour boulons de guide pour étriers de frein
- Lubrifiant céramique
- Clé dynamométrique
- Douille hexagonale n° H7
- Douille longue à choc pour jantes No.19
- Clé à cliquet
- Repousse piston pour étrier de frein
- Pied-de-biche
- Cale de roue

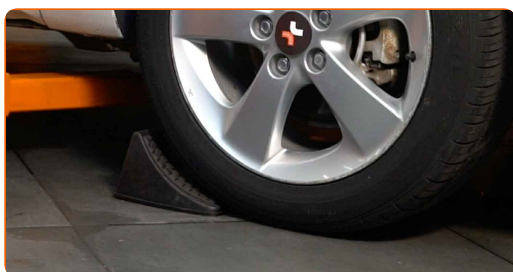
**2** Sécurisez les roues avec des cales.

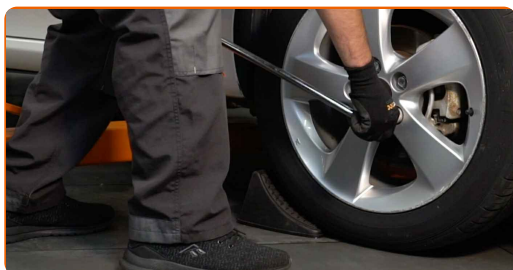
**3** Desserrez les boulons de fixation de la roue. Servez-vous d'une douille à choc pour roue N°19.

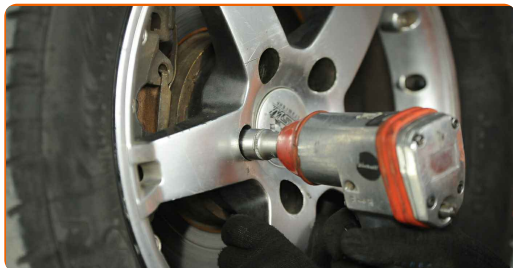
**5** Dévissez les boulons de la roue.

- Attention ! Pour éviter de vous blesser, tenez la roue en dévissant les boulons de fixation. VW California T5 Minibus (7EC, 7EF, 7EG, 7HF)

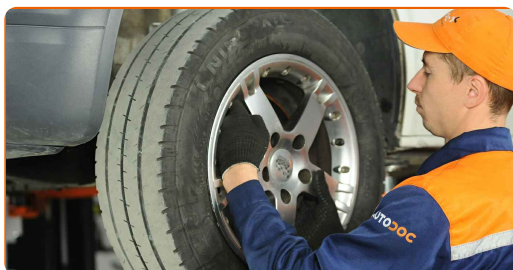
**6** Retirez la roue.

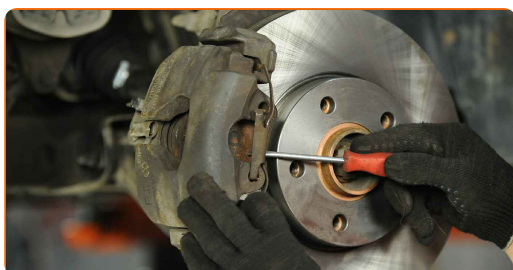
**7** Retirez le ressort de retenue de l'étrier de frein. Servez-vous d'un pied-de-biche.

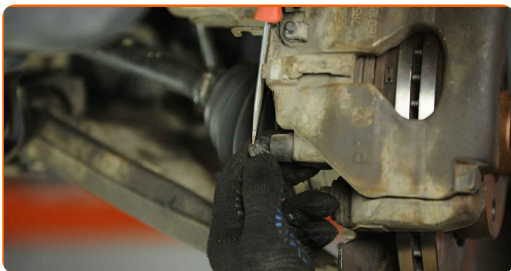
**8** Retirez les bouchons anti-poussière des goupilles de guidage de l'étrier de frein. Servez-vous d'un pied-de-biche.

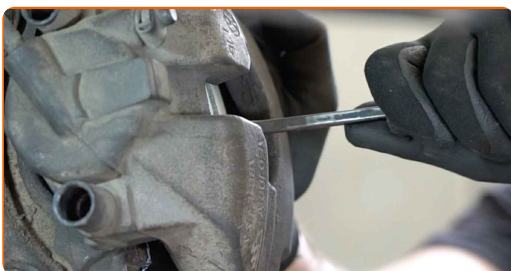
**9** Séparez les plaquettes de frein. Servez-vous d'un pied-de-biche.

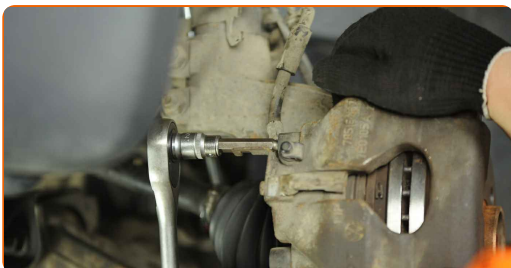
**10** Dévissez les fixations des étriers de frein. Utilisez la clé HEX n° H7. Utilisez une clé à cliquet.

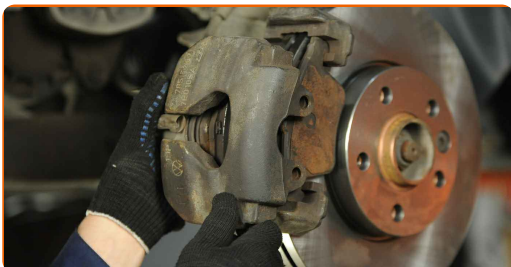
**11** Retirez les broches de guidage de l'étrier de frein.

**12** Retirez l'étrier de frein.

- Attachez l'étrier à la suspension ou à la caisse à l'aide d'un fil de fer, sans débrancher le flexible de frein afin d'éviter la dépressurisation du système.
- Assurez-vous que l'étrier de frein n'est pas accroché sur le flexible de frein.
- N'appuyez pas sur la pédale de frein après le retrait de l'étrier de frein. Le piston pourrait tomber du cylindre de frein, et entraîner une fuite de liquide de frein et une dépressurisation du système.
- Vérifiez le support de l'étrier de frein, ses vis de guidage et ses soufflets. Nettoyez-les. Remplacez-les si nécessaire.

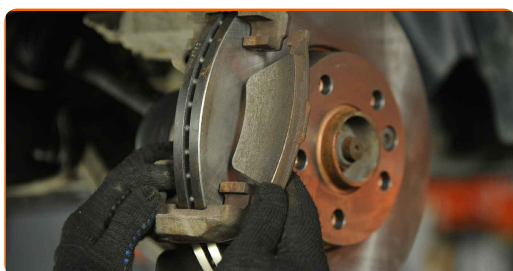
13

Retirez les plaquettes de frein.

- Mesurez l'épaisseur des disques de frein. Si la limite est atteinte, la pièce doit être remplacée.

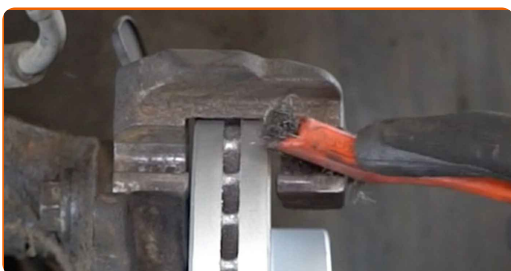
- 14** Nettoyez le support de l'étrier de frein et retirez toute poussière et encrassement. Utilisez une brosse métallique. Servez-vous d'un nettoyant pour freins.

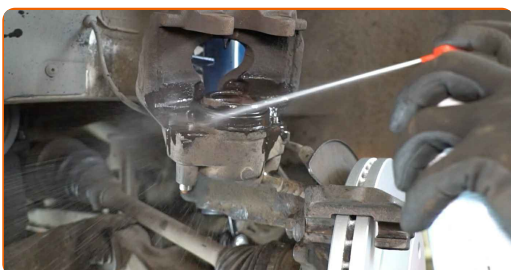
- 15** Lubrifiez le piston de l'étrier de frein. Utilisez une brosse de nettoyage en nylon. Servez-vous d'un nettoyant pour freins.

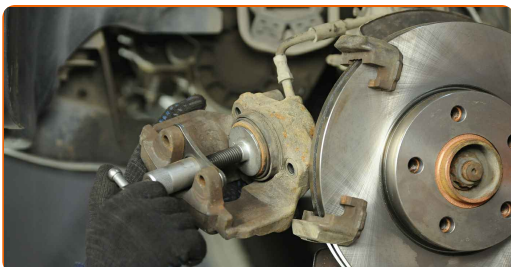
- 16** Appuyez sur le piston de l'étrier de roue. Servez-vous d'un repousse piston pour étrier de frein.

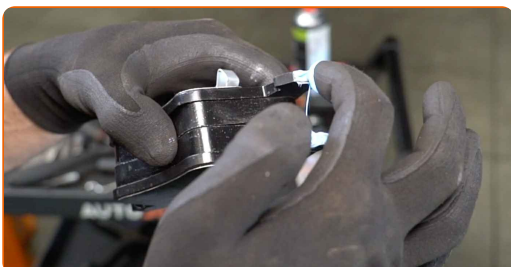
- 17** Appliquez du produit sur la zone de contact entre les plaquettes de frein et le support d'étrier de frein. Servez-vous d'une pâte anti-grincement.

- Assurez-vous que la surface du disque est propre avant d'installer les plaquettes.

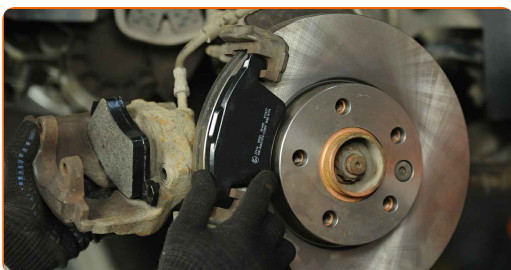
18

Installez les plaquettes de frein neuves.

- Assurez-vous que les plaquettes sont installées garnitures face au disque.

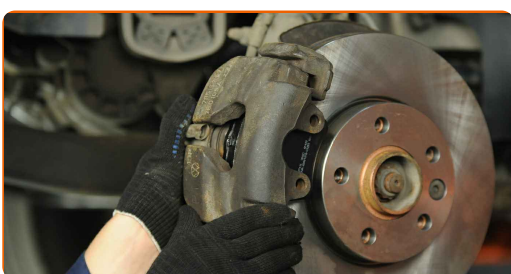
19

Installez l'étrier de frein et fixez-le.

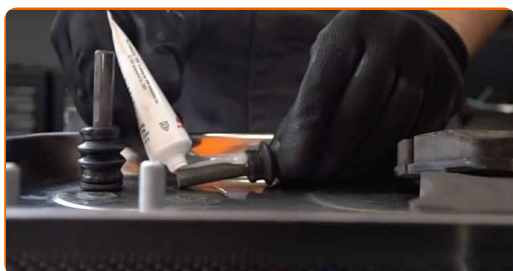
- 20** Appliquez du produit sur les boulons de guidage de l'étrier de frein. Appliquez la graisse pour les boulons de guidage de l'étrier de frein.

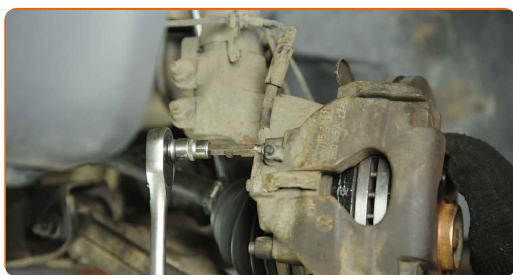
- 21** Installez les broches de guidage de l'étrier de frein.

- 22** Serrez les fixations de l'étrier de frein. Utilisez la clé HEX n° H7. Utilisez une clé dynamométrique. Serrez-le jusqu'à 30 Nm.

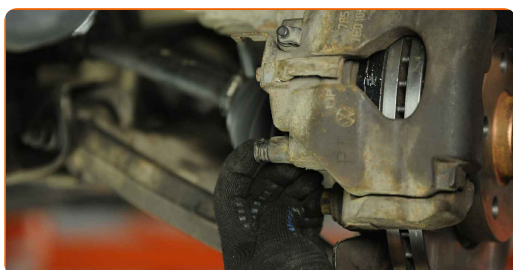
- 23** Installez les bouchons anti-poussière des goupilles de guidage de l'étrier de frein.

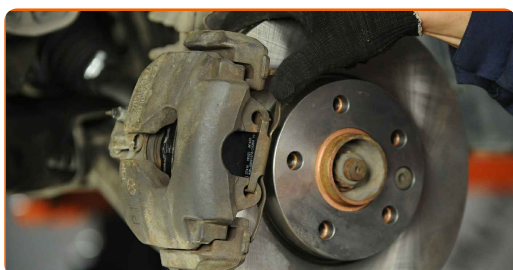
- 24** Installez le ressort de retenue de l'étrier de frein.

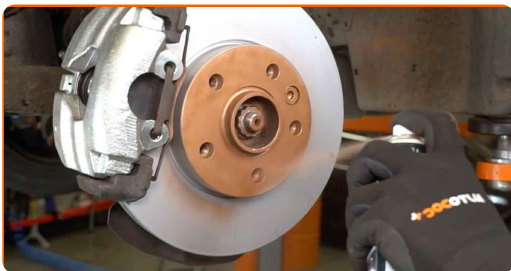
**25** Appliquez du produit sur la zone de contact entre le disque de frein et la jante. Utilisez du lubrifiant céramique.

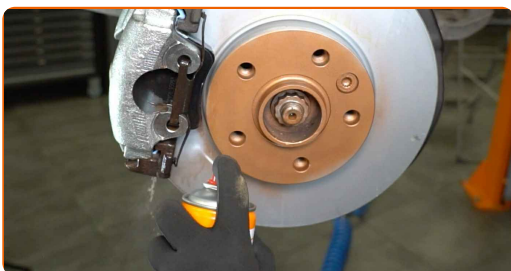
**26** Nettoyez la surface du disque de frein. Servez-vous d'un nettoyant pour freins.

- Remplacement : plaquettes de frein – VW California T5 Minibus (7EC, 7EF, 7EG, 7HF). Après avoir appliqué le spray, attendez quelques minutes.

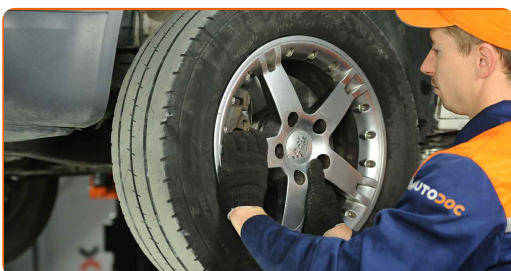
**27** Installez la roue.

- Attention ! Pour éviter de vous blesser, tenez la roue en vissant les boulons de fixation. VW California T5 Minibus (7EC, 7EF, 7EG, 7HF)

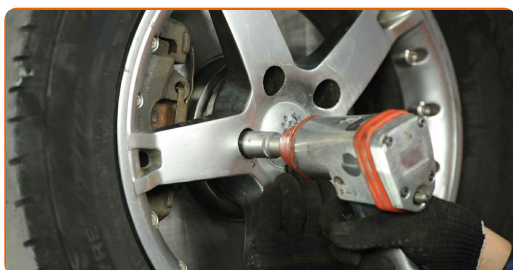
**28**

Vissez les boulons de la roue. Servez-vous d'une douille à choc pour roue N°19.

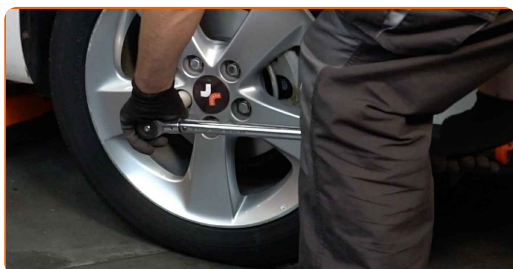
**29**

Abaissez la voiture et serrez les boulons de roue en ordre croisé. Servez-vous d'une douille à choc pour roue N°19. Utilisez une clé dynamométrique. Serrez-le jusqu'à 180 Nm.

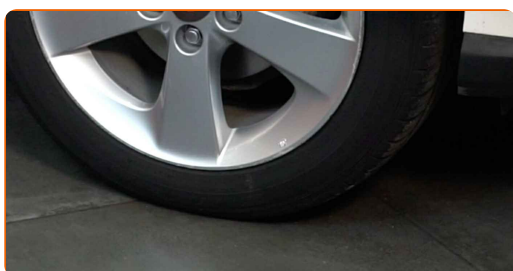
**30**

Retirez les crics et les cales.

- Vérifiez le niveau du liquide de frein dans le vase d'expansion et ajoutez-en si nécessaire.
- Sans démarrer le moteur, pressez à plusieurs reprises sur la pédale de frein jusqu'à ce que vous sentiez une résistance.
