Comment changer : bras
de commande inférieur
de suspension arrière sur
VW Golf VII 3/5 portes
(5G1, BQ1, BE1, BE2) -
Guide de remplacement

**REPLACEMENT : BRAS DE COMMANDE INFÉRIEUR DE
SUSPENSION ARRIÈRE – VW GOLF VII 3/5 PORTES
(5G1, BQ1, BE1, BE2). OUTILS DONT VOUS AVEZ
BESOIN :**

REPLACEMENT : BRAS DE COMMANDE INFÉRIEUR DE SUSPENSION ARRIÈRE – VW GOLF VII 3/5 PORTES (5G1, BQ1, BE1, BE2). SUIVEZ LES ÉTAPES SUIVANTES :

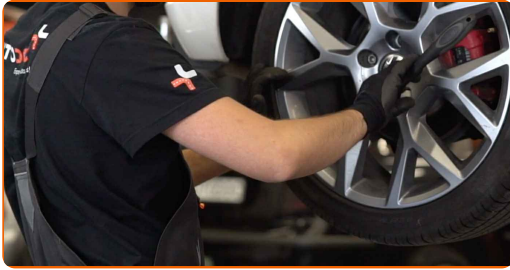
4

Dévissez les boulons de la roue.

- Afin d'éviter toute blessure, soulevez la roue lors du déboulonnage.

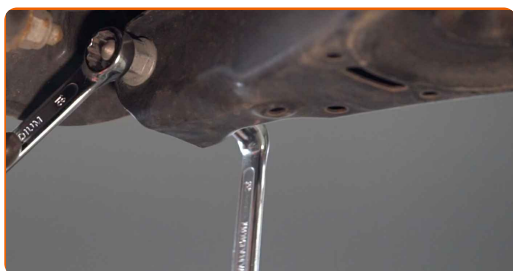
- 7** Dévissez les fixations qui relient le bras de suspension à la fusée d'essieu arrière. Utilisez une clé mixte de No.18. Utilisez une douille n° 18. Utilisez une clé à cliquet.

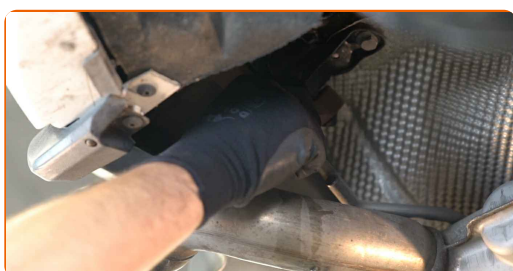
- 8** Retirez la fixation du système d'évacuation.

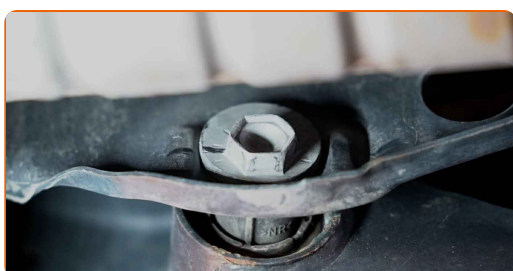
- 9** Faites une marque sur la traverse et sur la vis du réglage de carrossage.

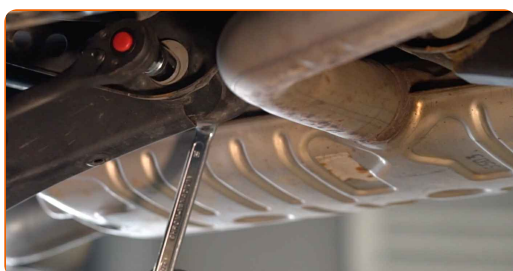
- 10** Dévissez l'attache du bras à la barre. Utilisez une clé mixte de No.18. Utilisez une douille n° 18. Utilisez une clé à cliquet.

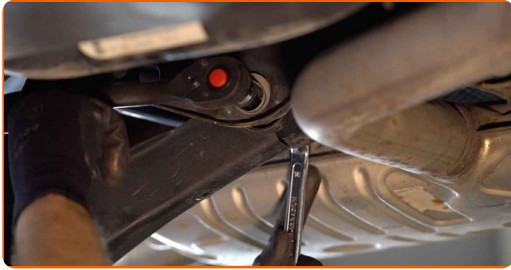
15

Retirez l'écrou de fixation.

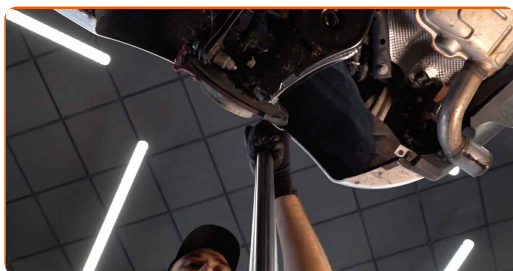
23 Retirez le support du dessous du bras arrière.

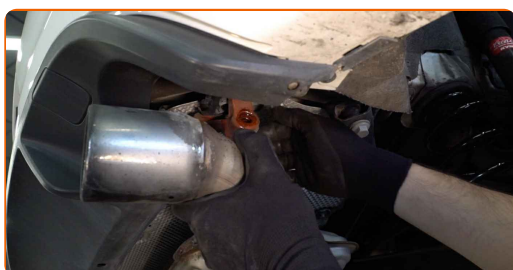
24 Installez la fixation du système d'évacuation.

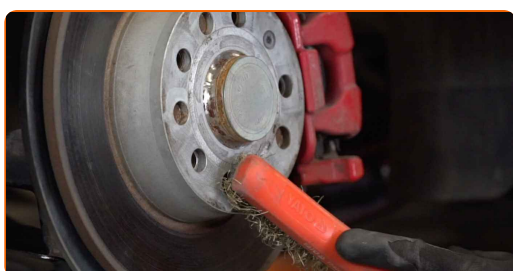
25 Nettoyez la surface du disque de frein. Utilisez une brosse métallique. Appliquez du produit sur la zone de contact entre le disque de frein et la jante. Utilisez de la graisse au cuivre.

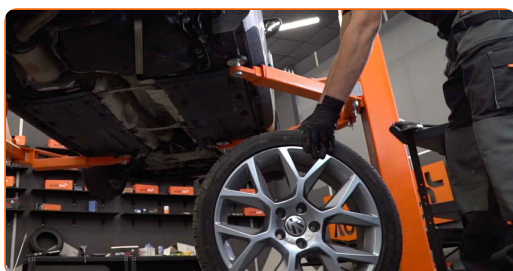
26 Installez la roue.

- Pour éviter de vous blesser, maintenez la roue quand vous dévissez les vis de fixation.

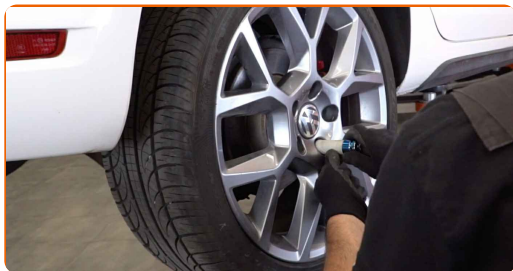
27

Vissez les boulons de la roue. Servez-vous d'une douille à choc pour roue N°17.

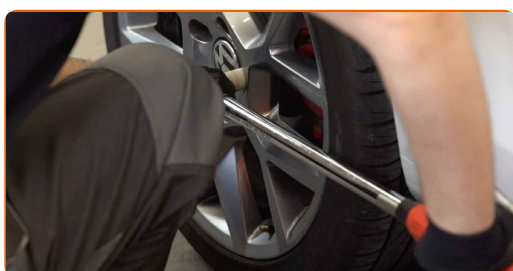
28

Abaissez la voiture et serrez les boulons de roue en ordre croisé. Utilisez une clé dynamométrique. Serrez-le jusqu'à 120 Nm.

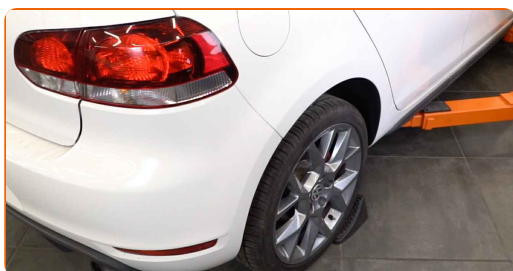
29

Retirez les crics et les cales.
